3.2 GRUPO DE PEQUENOS RIOS LITORÂNEOS – GL-1

3.2.1 CANAL DE SANTA CRUZ

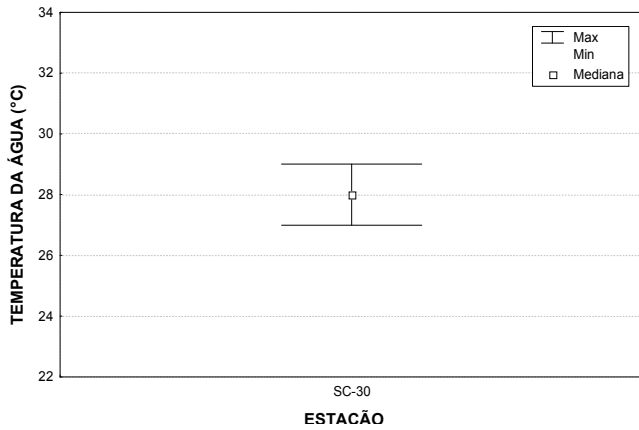
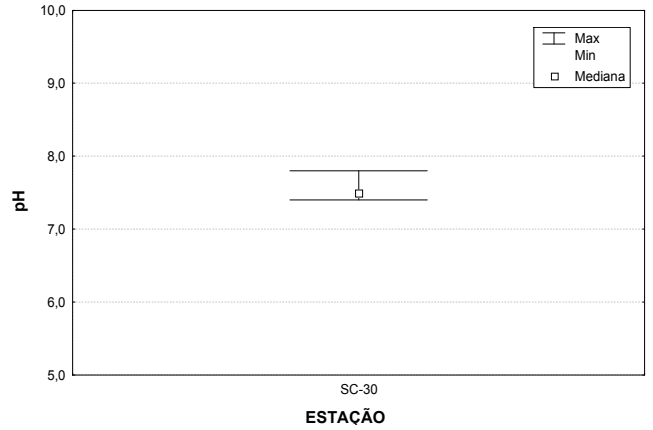
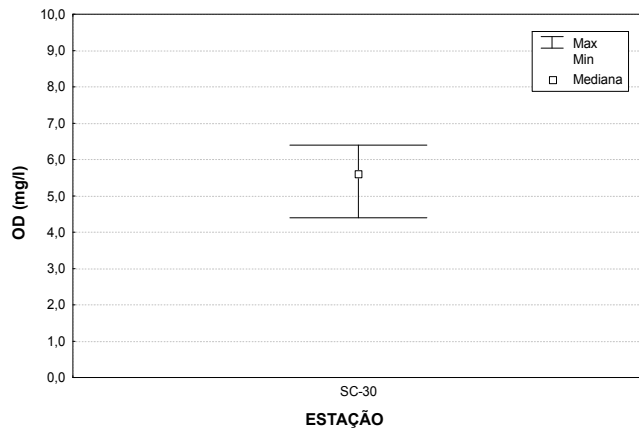
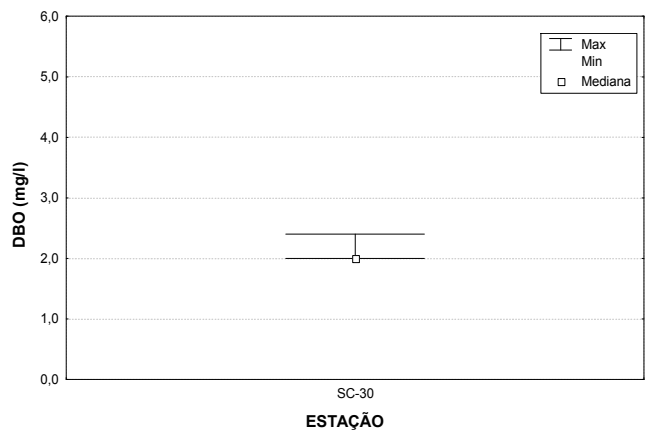
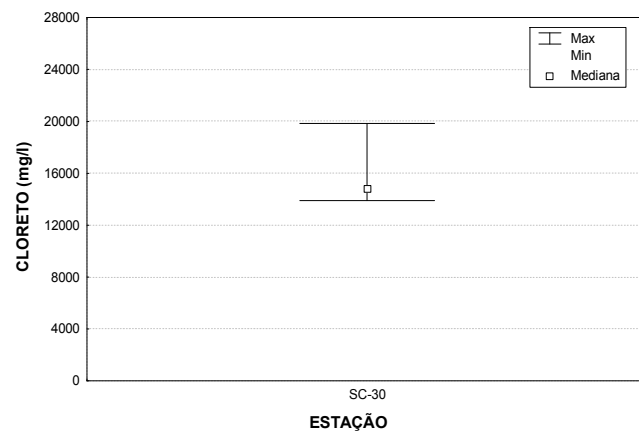
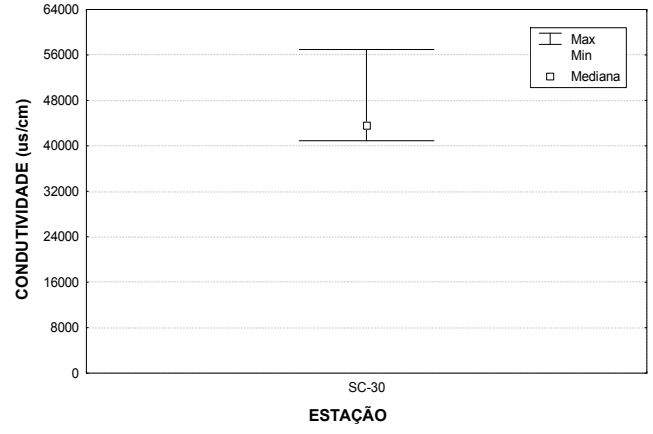
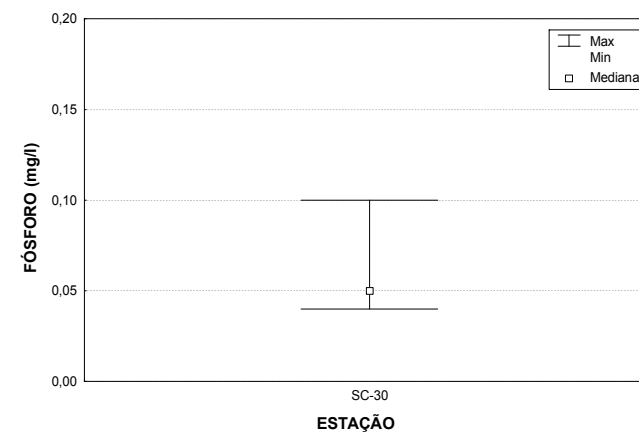
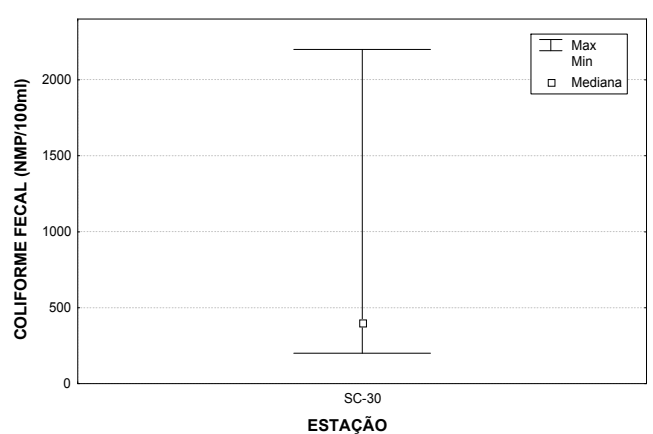
GRÁFICO DE QUALIDADE DA BACIA DO CANAL DE SANTA CRUZ - 2003

Na bacia hidrográfica do Canal de Santa Cruz foi monitorada, no ano de 2003, a estação SC-30, localizada no Canal de Santa Cruz, com frequência de coleta bimensal, para o conjunto básico (Temperatura, pH, OD, DBO, Cond. Elétrica, Cloreto, Fósforo e Salinidade) e quadrimestral para Coliforme Fecal, metais (Cádmio, Chumbo, Cobre, Cromo, Ferro, Zinco, Manganês, Níquel e Mercúrio).

- No Canal de Santa Cruz observa-se o comprometimento da qualidade das águas, com valores de Cádmio, Chumbo e Níquel fora da classe indicada na Resolução CONAMA 20/86.
- O valor de Coliforme Fecal, observado em março, evidencia o lançamento de esgoto de origem doméstica diretamente no Canal, caso de Itapissuma, ou através de seus contribuintes.
- O canal de Santa Cruz apresenta-se com tendência a salobro, observando-se ao longo do ano períodos de água salina e salobra.

Diante do exposto, evidencia-se a necessidade de identificar as fontes poluidoras responsáveis pela situação atual do Canal de Santa Cruz e incrementar ações de controle/fiscalização que resultem em reversão da situação de qualidade da água.
