3.2.2 BOTAFOGO

GRÁFICO DE QUALIDADE DA BACIA DO RIO BOTAFOGO – 2005

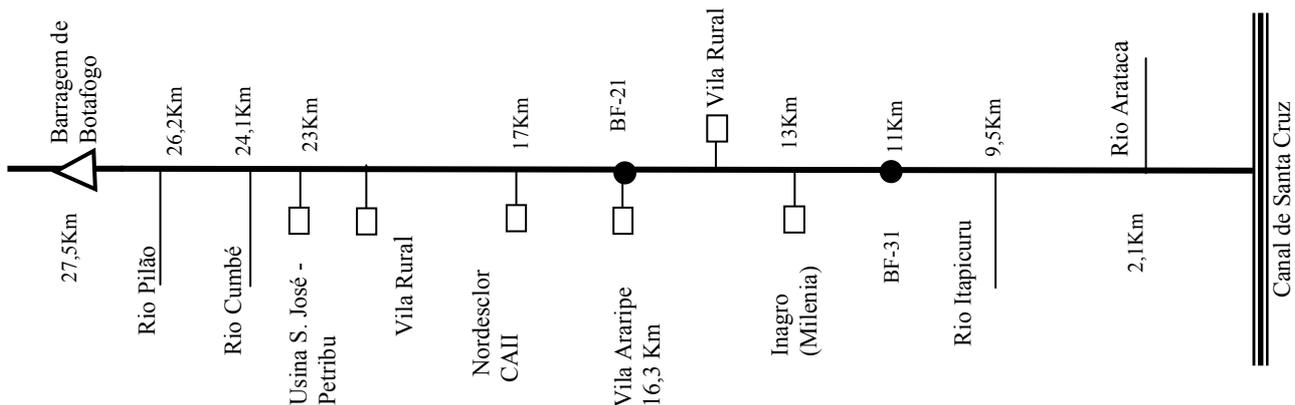
Diagrama unifilar

Recebe como principais afluentes pela margem esquerda, o Riacho Pilão, Rio Cumbe, Rio Guandú, Riacho Jardim, Rio Itapirema, Rio Arataca e pela margem direita, o Rio Itapicuru e o Rio Catucá.

Estações de amostragem da rede de monitoramento do Rio Botafogo

Estação	Corpo d'água	Local	Coordenadas*
BF-21	Rio Botafogo	Após a vila Araripe, em Igarassu.	25M 0283018 UTM 9139382
BF-31	Rio Botafogo	A 300 metros da ponte da BR101-Norte, em Igarassu.	25M 0286659 UTM 9142430

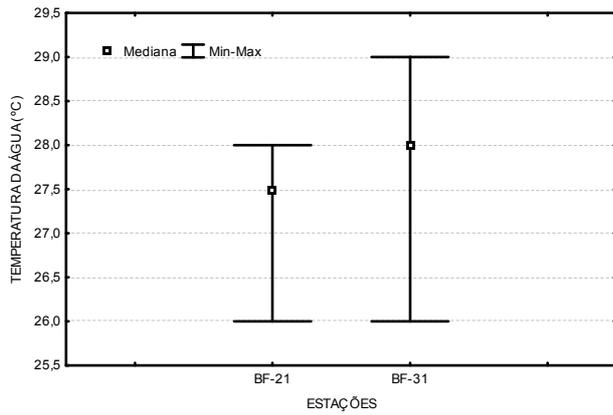
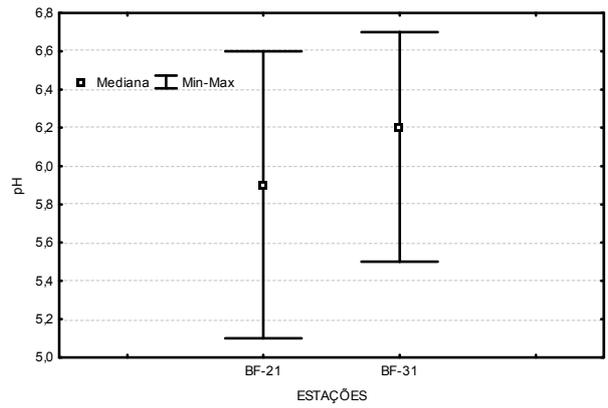
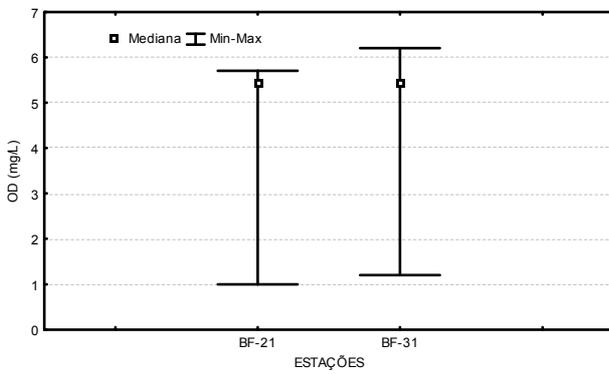
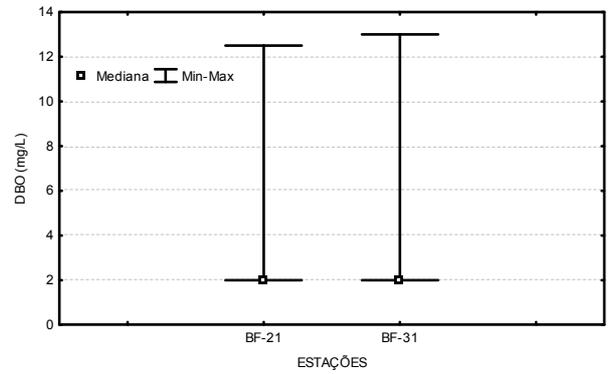
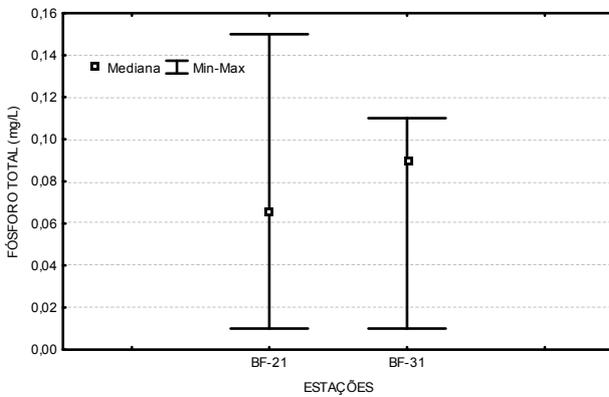
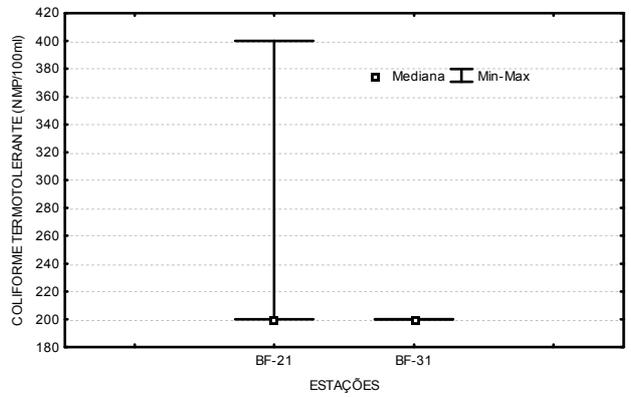
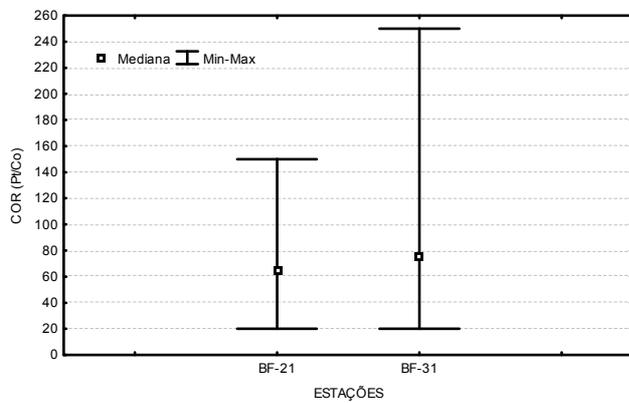
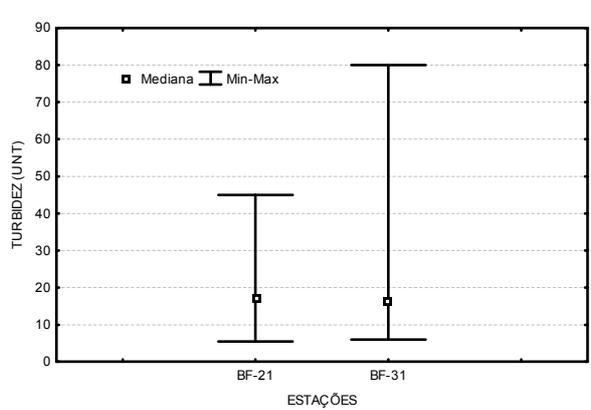
Na bacia hidrográfica do rio Botafogo, foram monitoradas, no ano de 2005, duas estações BF-21 e BF-31 localizadas no Rio Botafogo. A partir da qualidade da água na Bacia do Rio Botafogo, conclui-se que:

- Verifica-se valor de OD menor que 2mg/L, que é o limite inferior para as águas doces na Resolução do CONAMA 357/05, possivelmente relacionado à Usina São José.
- Observa-se o comprometimento da qualidade da água no rio por mercúrio, fora do limite indicado na Resolução CONAMA 357/05.
- Observou-se efeito tóxico ao organismo teste Fotobactéria, em setembro.
- Observam-se águas com tendência à acidez com valores fora do limite para as águas doces (pH < 6,0).
- O rio Botafogo apresenta-se doce no trecho monitorado. Observa-se, porém em janeiro água salobra na estação BF-21 podendo estar relacionado à atividade industrial.
