### 3.2.4 TIMBÓ

### GRÁFICO DE QUALIDADE DA BACIA DO RIO TIMBÓ – 2016

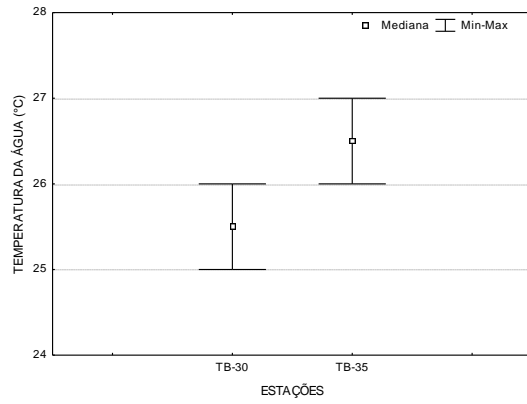
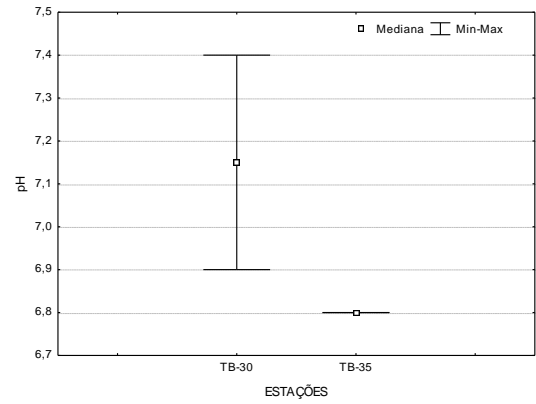
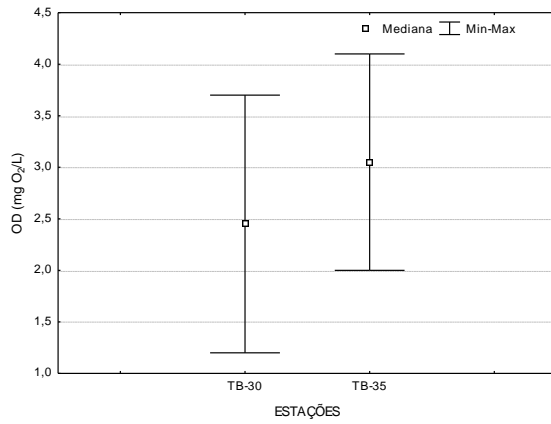
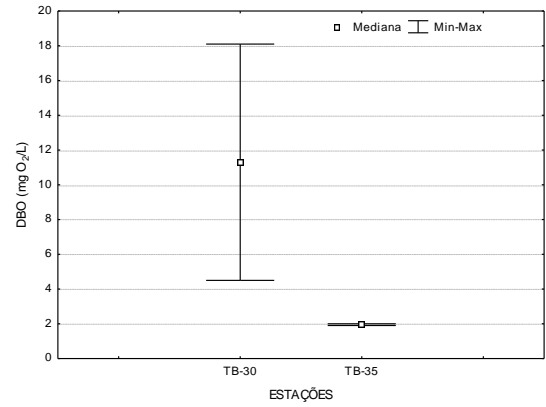
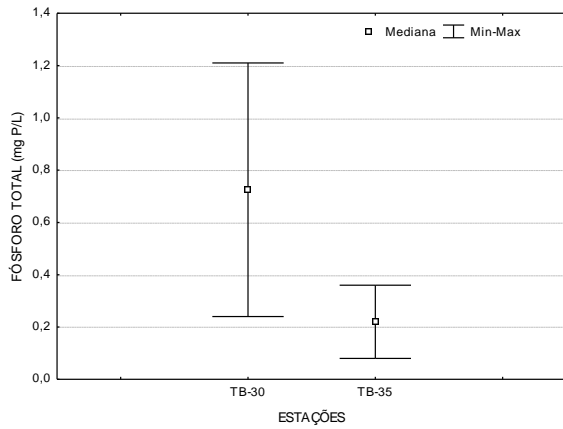
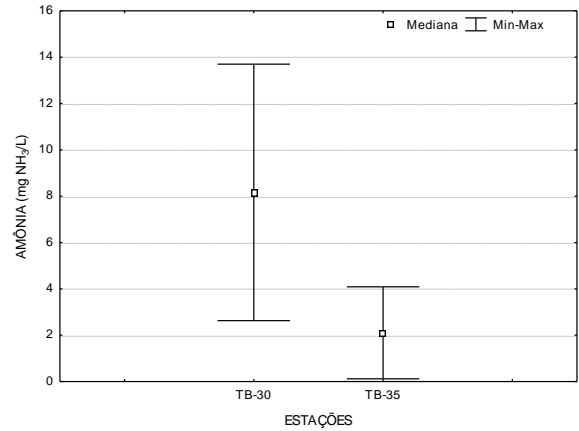
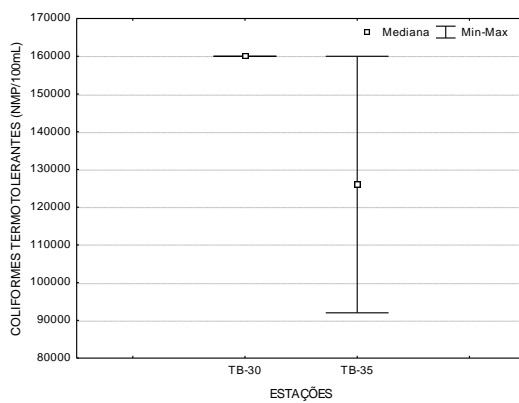
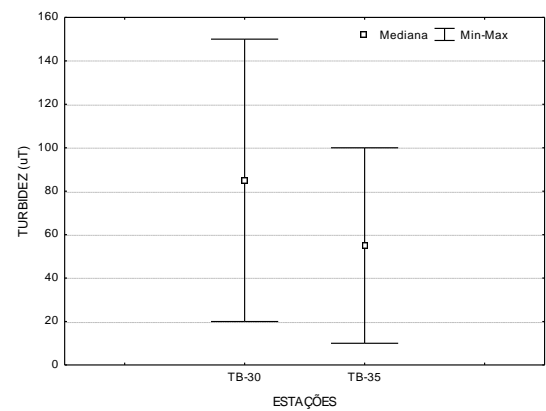
- Todos os resultados de OD para as estações localizadas no rio Timbó (TB-30) e no riacho Arroio Desterro (TB-35) estiveram fora do limite para classe 2 das águas doces de acordo com a Resolução CONAMA nº357/05. Valor crítico de OD (<2mg/L) foi observado em agosto para a estação TB-30.

- Entre os parâmetros que apresentaram um número maior de inconformidades em relação aos padrões da classe 2 da Resolução do CONAMA 357/05, destacam-se OD, Cor, Fósforo Total e Coliformes Termotolerantes, indicando impacto de fontes poluidoras, notadamente, lançamento de esgoto de origem doméstica.

- A estação TB-35 apresentou valor elevado de Ferro Total para os meses avaliados.
- Os rios Timbó e Arroio Desterro, no trecho monitorado, caracterizam-se por águas doces e baixo risco de salinização do solo, exceto no mês de agosto para a estação TB-30 (rio Timbó), cujo risco apresentado foi médio.

- Os resultados de IET variaram de mesotrófico a hipereutrófico não apresentando situação mais frequente.

Diante do exposto, evidencia-se o comprometimento da bacia hidrográfica do rio Timbó, o que indica a prioridade para as ações de controle e fiscalização das fontes responsáveis pelo estado atual de qualidade das águas nessa bacia.
