3.4.2 PIRAPAMA

GRÁFICO DE QUALIDADE DA BACIA DO RIO PIRAPAMA – 2009

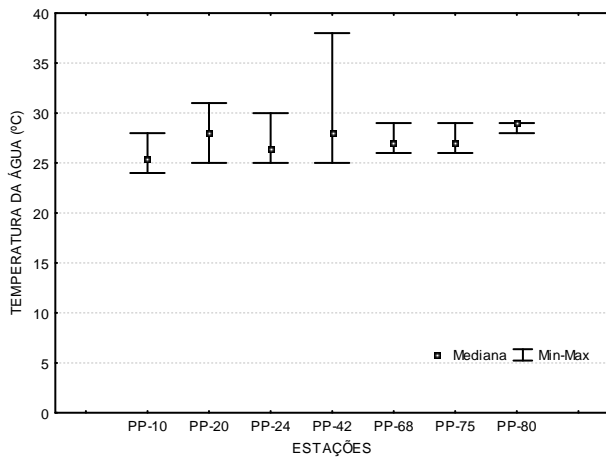
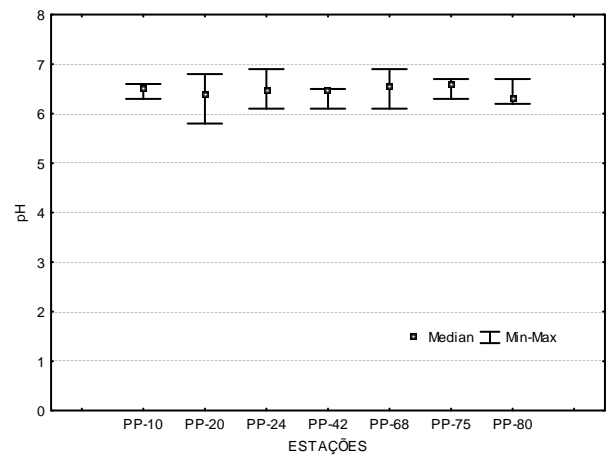
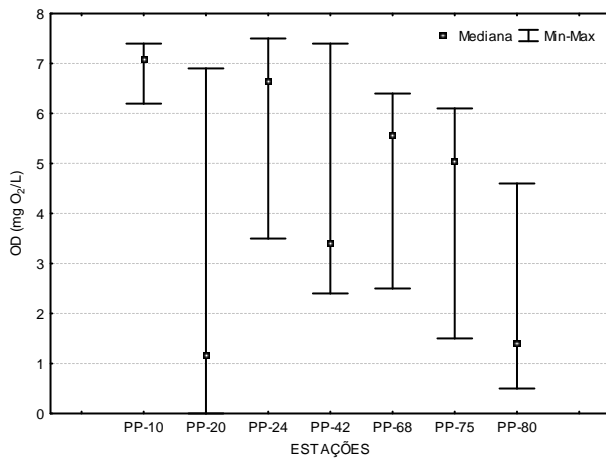
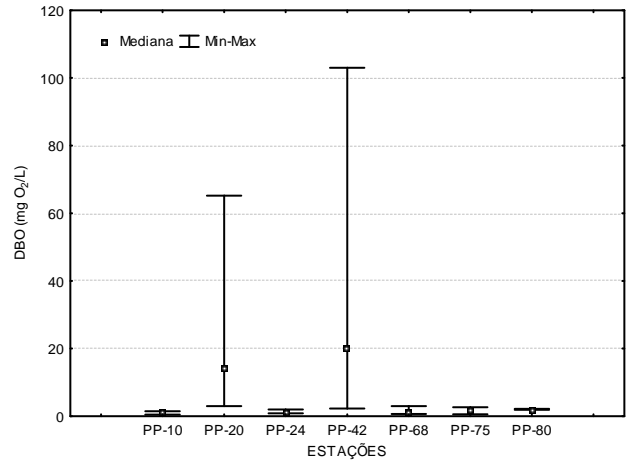
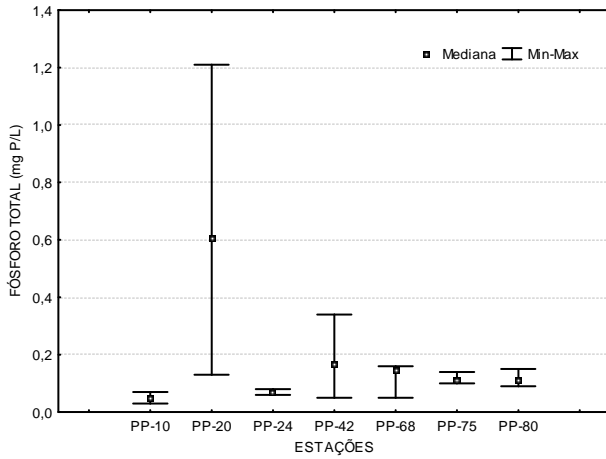
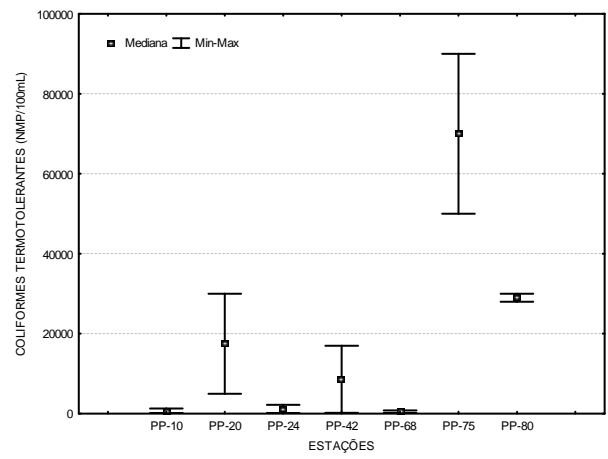
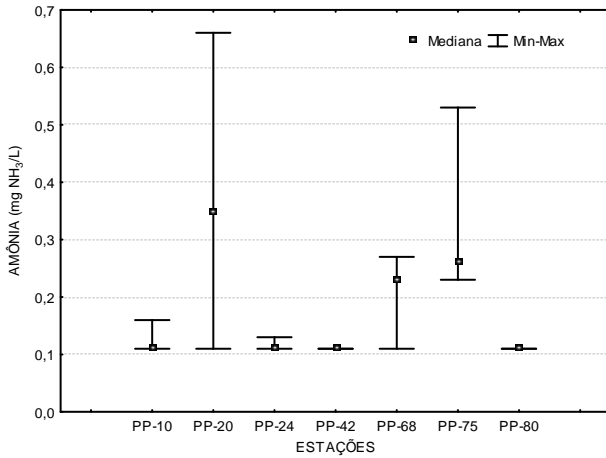
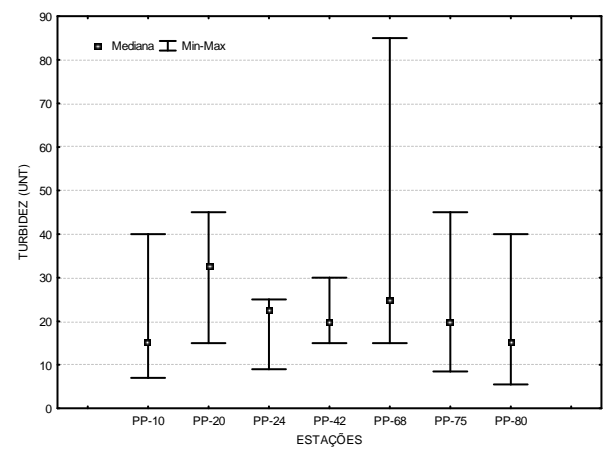
- Na bacia do Rio Pirapama, observa-se o comprometimento da qualidade da água, devido ao lançamento de esgoto de origem doméstica, atividade agroindustrial e industrial. Os gráficos indicam o trecho a jusante da destilaria JB (PP-20) em Vitória de Santo Antão, como o trecho mais comprometido, seguido das estações PP-75 (localizada na ponte de acesso ao antigo Engenho Cedro, PP-80 (a jusante da Corn Products) e PP-42 (a jusante da Destilaria Inexport/Laísa).

- Observam-se os mais altos valores de Fósforo Total nas estações PP-20, PP-68 e PP-75 que podem estar relacionados a efluente da agroindústria canavieira.

- Os níveis de Coliformes Termotolerantes evidenciam o lançamento de esgotos de origem doméstica em praticamente todo o trecho monitorado, exceto a estação localizada no Rio Gurjaú (PP-68).

- Valores de OD abaixo do limite para as águas doces indicado na Resolução do CONAMA 357/05 (OD<2mg/L) ocorreram à montante do reservatório, possivelmente devido à atividade agroindustrial (PP-20), na ponte de acesso ao antigo Engenho Cedro (PP-75) e a jusante de Corn Products (PP-80).

- O valor de pH apresentou-se abaixo do limite indicado na Resolução do CONAMA 357/05 para as águas doces em janeiro, no trecho com predominância de plantio de cana-de-açúcar (PP-20).

- O Índice do Estado Trófico variou de oligotrófico a hipereutrófico, sendo mesotrófico a condição mais frequente. Observa-se a ocorrência da condição hipereutrófico com mais frequência à jusante da destilaria JB.

- Verifica-se água boa para irrigação quanto à possibilidade de salinização do solo em toda a bacia do Pirapama monitorada.
- A bacia do Rio Pirapama caracteriza-se por águas doces.

Diante do exposto, evidencia-se a necessidade de controle e fiscalização das fontes responsáveis pelo estado atual das águas da bacia do Rio Pirapama.
