### 3.4.2 PIRAPAMA

**GRÁFICO DE QUALIDADE DA BACIA DO RIO PIRAPAMA – 2018**

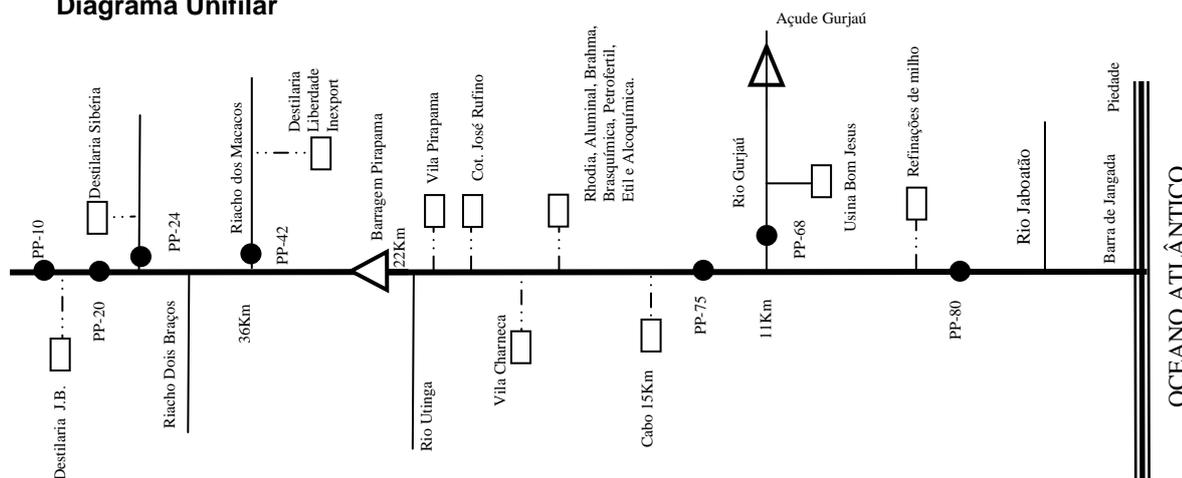
**Diagrama Unifilar**

Pela margem esquerda, os afluentes rio Gurjaú, rio Cajabuçu e rio Arariba (Macacos). Pela margem direita, os afluentes Santa Amélia, Utinga de Cima e Camaçari.

Gurjaú, Sicipema e Pirapama.

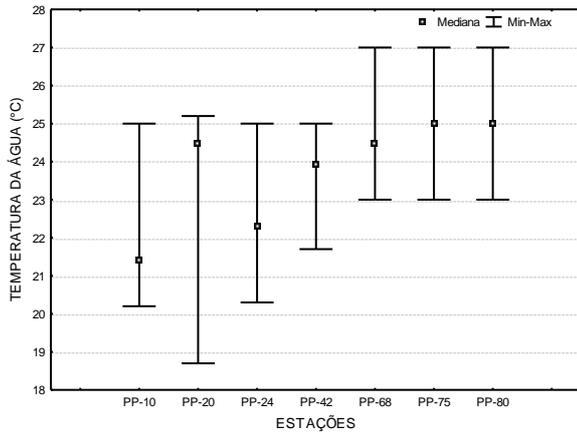
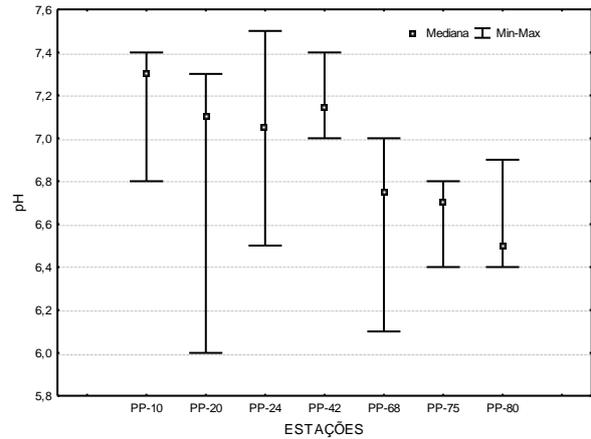
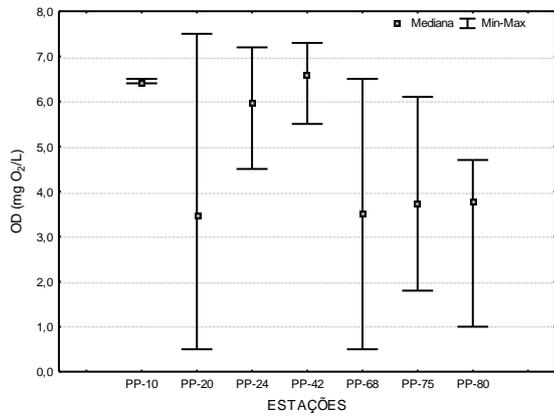
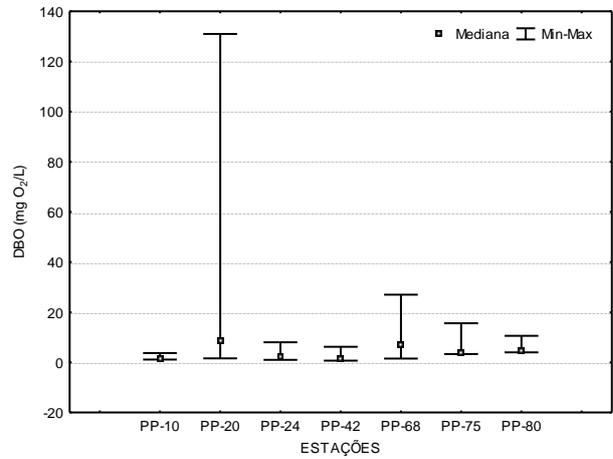
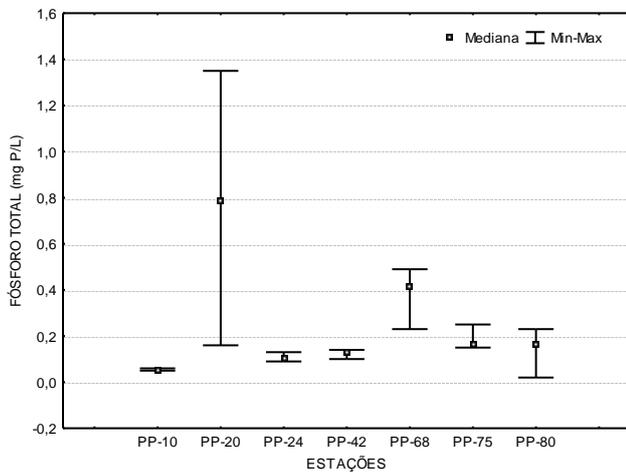
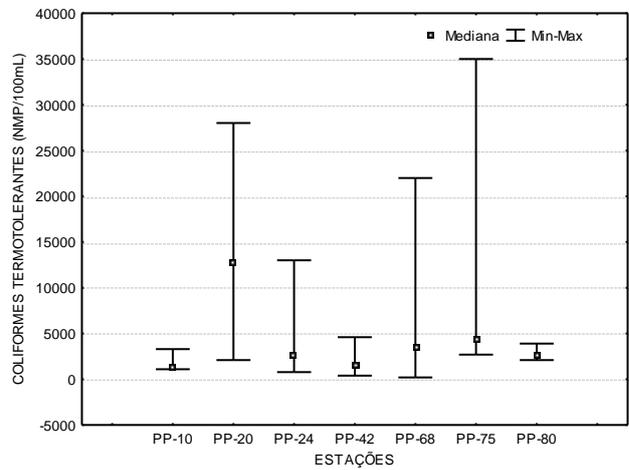
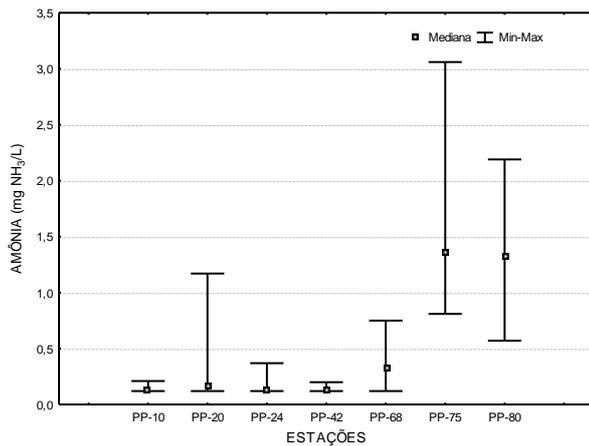
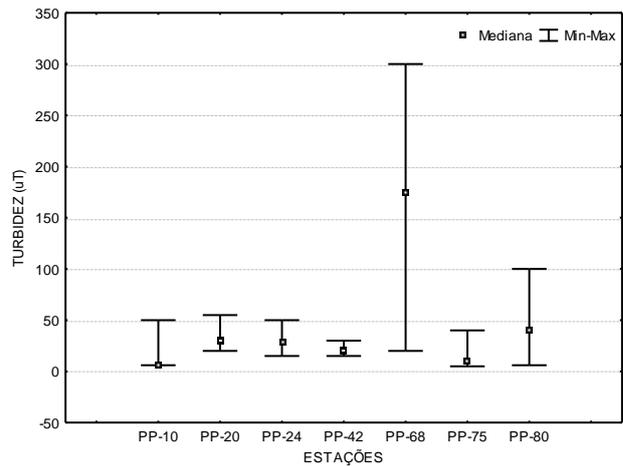
- Observa-se um comprometimento da qualidade da água em toda bacia, exceto em janeiro/18, para estação PP-24. O comprometimento é devido principalmente ao lançamento de esgoto de origem doméstica, atividade agroindustrial e industrial. Os resultados mais críticos foram observados no período seco, principalmente nos meses de janeiro e outubro, para as estações PP-20 (jusante da Destilaria JB) e PP-68. Para as estações PP-75 e PP-80, a situação mais crítica foi observada em 1(um) dos citados meses, em janeiro para o primeiro e em outubro para o segundo.

- Entre os parâmetros que apresentaram mais inconformidades destacam-se: Fósforo Total, Coliformes Termotolerantes, DBO, OD e Turbidez.
- Os níveis de Coliformes Termotolerantes e Fósforo Total observados na maior parte do tempo em todas as estações estudadas evidenciam o lançamento de esgotos de origem doméstica na bacia.

- Valores de OD abaixo do limite para as águas doces indicado na Resolução do CONAMA Nº 357/05 (OD<2mg/L) ocorreram nos meses de janeiro e outubro para as estações PP-20 e PP-68. Para as estações PP-75 e PP-80 a inconformidade foi observada em janeiro e outubro, respectivamente.

- Quanto ao grau de trofia, observou predomínio do estado mesotrófico para as estações PP-10 e PP-24; eutrófico para PP-75 e PP-80; supereutrófico para a estação PP-68 e hipereutrófico para PP-20. Para a estação PP-42 não foi observada uma condição dominante, variando de mesotrófico a eutrófico.

Diante do exposto, evidencia-se a necessidade de controle e fiscalização das fontes responsáveis pelo estado atual das águas da bacia do rio Pirapama.
