3.2 GRUPO DE PEQUENOS RIOS LITORÂNEOS – GL-1

3.2.1 CANAL DE SANTA CRUZ

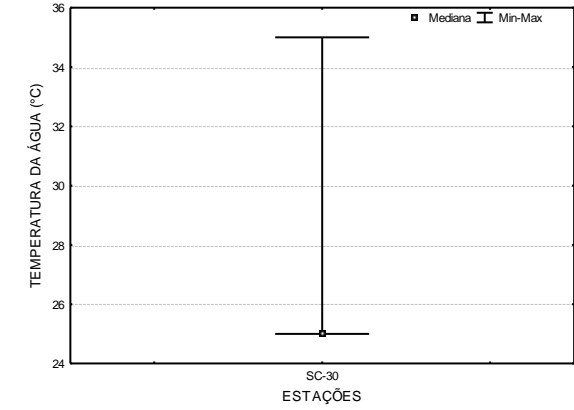
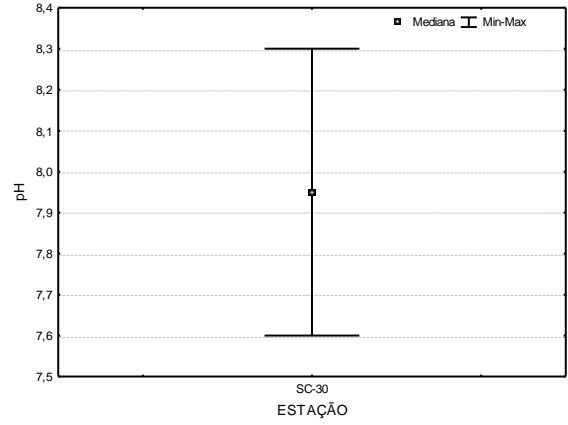
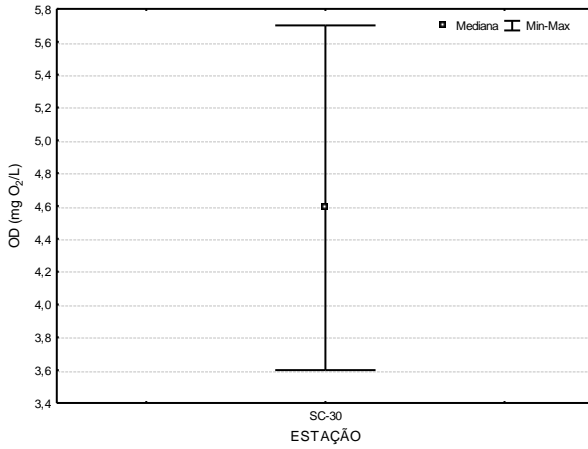
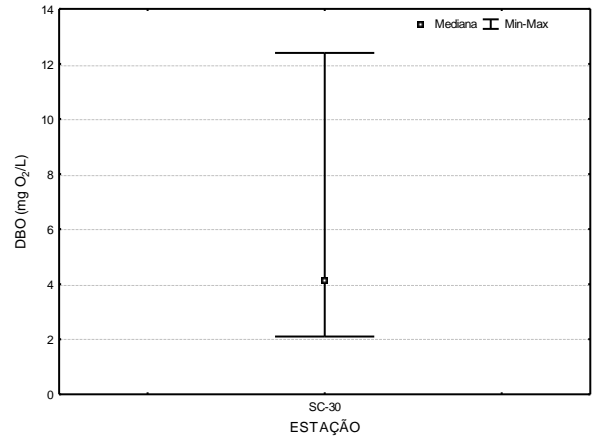
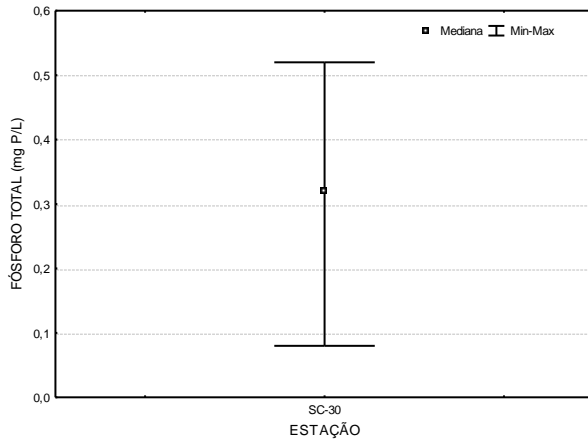
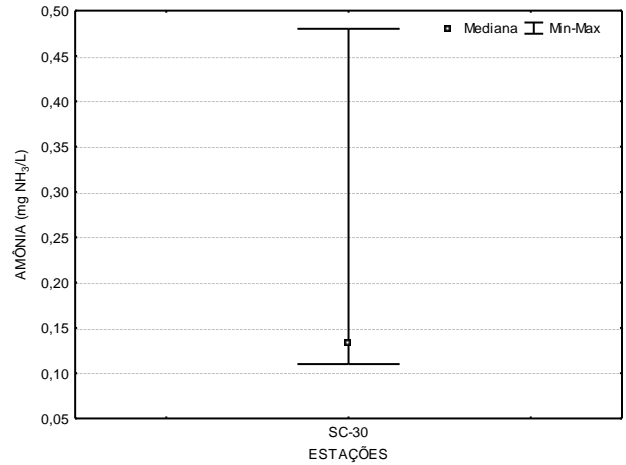
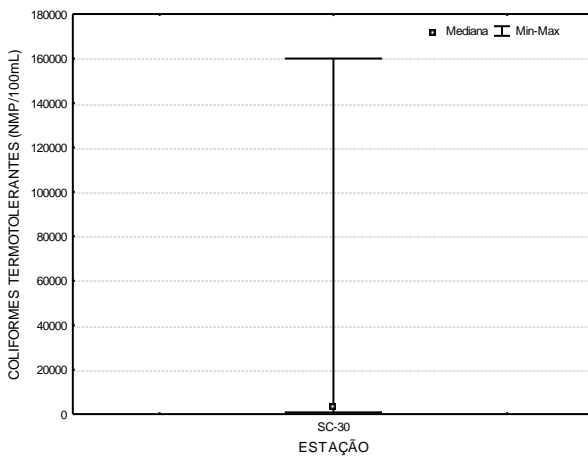
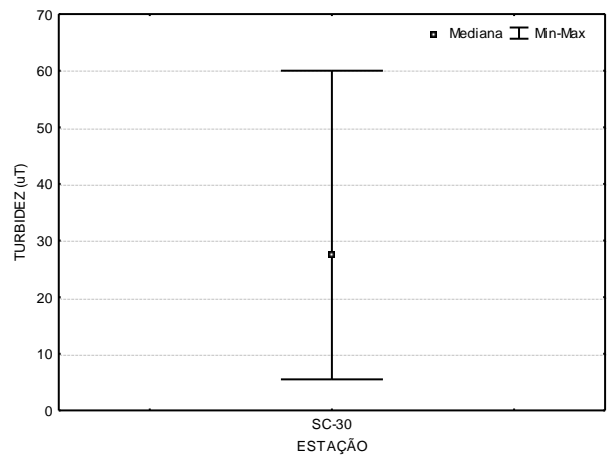
GRÁFICO DE QUALIDADE DA BACIA DO CANAL DE SANTA CRUZ – 2018

No Canal de Santa Cruz foi monitorada a estação SC-30 em 2018. A partir dos dados de qualidade da água conclui-se que:

- Foi observado um comprometimento da qualidade da água em todo o período avaliado, com uma leve piora no período seco (janeiro e outubro).
- Os resultados de OD (outubro/18) e Coliformes Termotolerantes (janeiro e outubro/18) apresentaram-se fora dos limites para as águas salinas, ou seja, com valores $<4\text{mg/L}$ e $>4000\text{NMP}/100\text{mL}$, respectivamente.

- Os parâmetros Fósforo Total, OD e Coliformes Termotolerantes apresentaram inconformidades em todo o período avaliado, com exceção do mês de abril/18, para o parâmetro Coliformes Termotolerantes que apresentou resultado em conformidade com o padrão das águas salobras.

- No Canal de Santa Cruz, nos horários das amostragens a salinidade variou de salobra a salina, com predominância dessa última condição;
- Em referência ao pH observou-se águas básicas ($\text{pH}>7,5$);

- Em consideração ao padrão típico para águas costeiras, observa-se uma alta ação antrópica em todo período avaliado.
