### 3.2.4 TIMBÓ

**Comentário final**

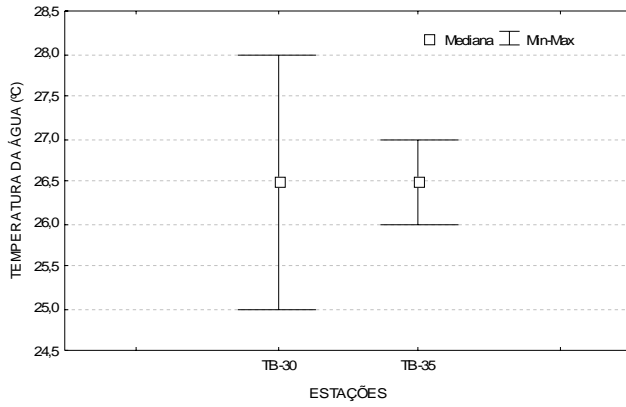
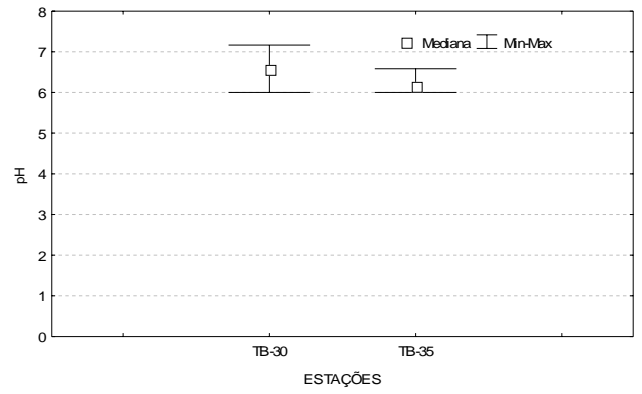
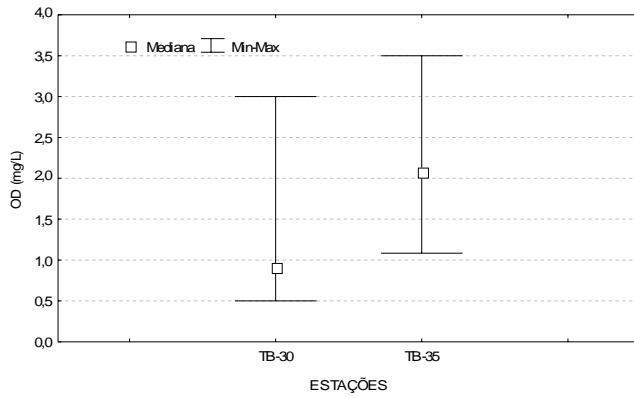
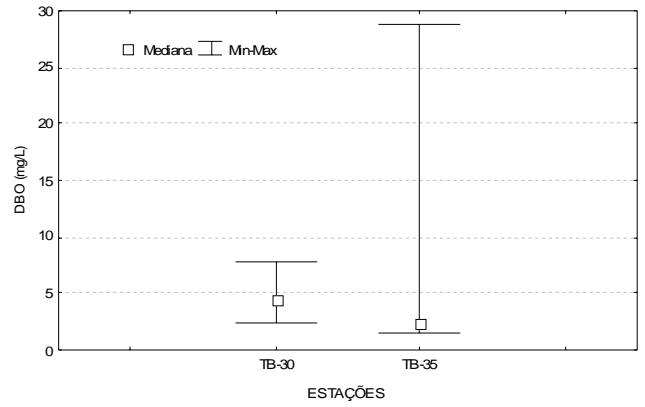
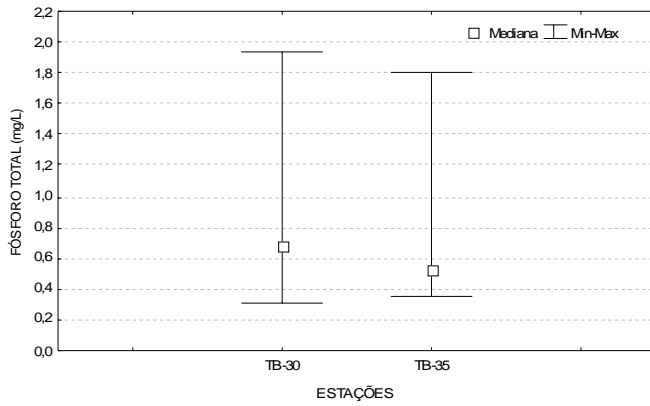
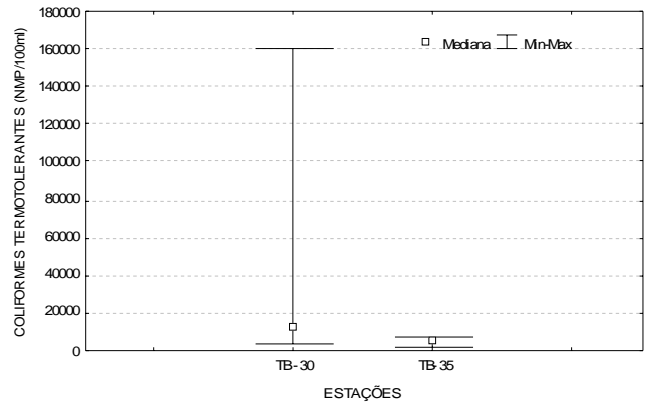
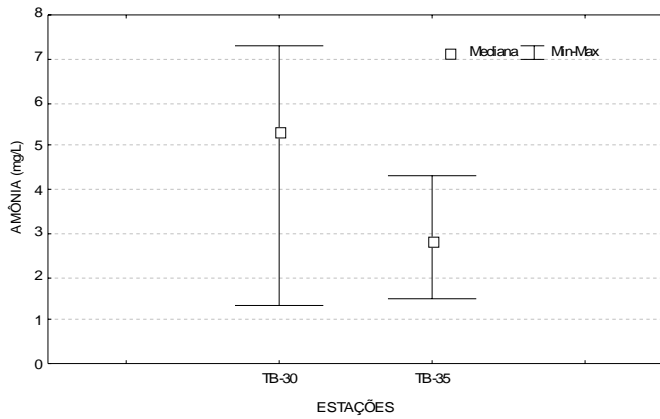
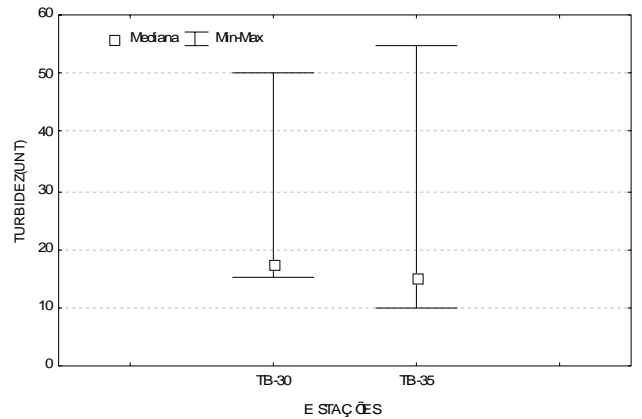
**GRÁFICO DE QUALIDADE DA BACIA DO RIO TIMBÓ - 2006**

- A qualidade das águas do rio Timbó e Arroio Desterro apresentam-se comprometida, comprovados por valores de OD abaixo do limite para as águas doces (2,0mg/L) estabelecido na CONAMA 357/05. Merece destaque o alto valor de DBO (28,9mg/L) observado em novembro no arroio Desterro.
- Os valores de Ferro observados devem-se provavelmente a características do solo.
- Observa-se tendência à acidez da água (pH<7,0) no rio Timbó e no arroio Desterro.
- Os níveis de Coliformes Termotolerantes, Amônia e Fósforo evidenciam o lançamento de esgoto de origem doméstico na bacia, sendo mais grave a condição do rio Timbó.
- O rio Timbó e o arroio Desterro, no trecho monitorado, caracterizam-se por águas doces.

Diante do exposto, evidencia-se o comprometimento da bacia hidrográfica do rio Timbó, o que indica a prioridade para as ações de controle e fiscalização, das fontes responsáveis pelo estado atual de qualidade das águas nesta bacia.
